# Rehabilitering av eroderade fronttänder

**SAMMANFATTAT** Kvinna, 22 år, söker hjälp för att rätta till utseendet på tänderna i överkäksfronten, som blivit kortare och ojämna incisalt.

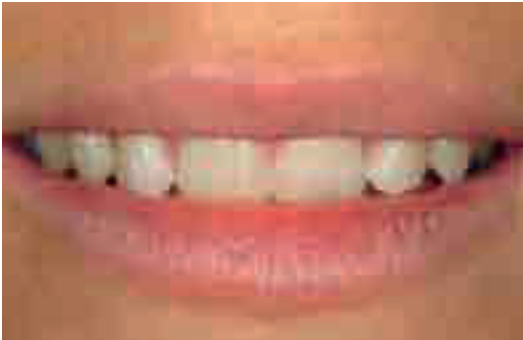
Överkäksfronten är helt i avsaknad av emalj palatinalt. De blottlagda dentinytorna har ett sidenmatt utseende vilket tyder på en aktiv erosionsprocess. De incisala skären på 11 och 21 är mycket tunna och emaljen är delvis frakturerad. Emaljen är även delvis borta lingualt på tänderna distalt därom. Erosionsskador är även synliga ocklusalt i premolar- och molarregionen i både ök och uk. Incisiverna i underkäken har elongerat kompensatoriskt till kontakt med ök-incisiverna. Patienten har även en del kariesskador.

Figur I: Före behandlingen.

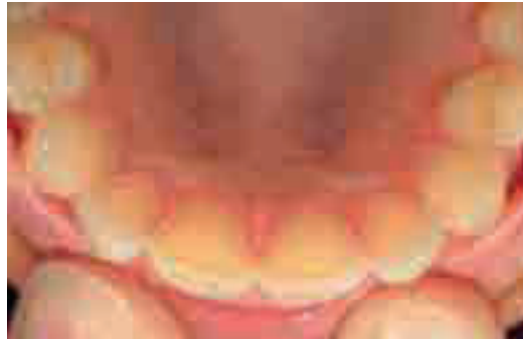
Figur II: Eroderad front palatinalt i ök.

För att kunna få plats för porslin palatinalt i överkäksfronten där uk-incisiverna biter mot de slitna palatinalytorna i ök måste uk-incisiverna intruderas och premolarerna elongeras en del. Palatinalytorna i fronten byggdes temporärt upp med komposit och samtidigt förlängdes incisiverna till ursprunglig längd. Efter att detta utförts hade patienten bara ocklusal kontakt i fronten. För att snabba på förloppet med en kompensatorisk eruption, sattes brackets och gummidrag buckalt på premolarerna. Efter några månader hade även molarerna erupterat i kontakt, utan någon ytterligare behandling. Efter att bettet stabiliserats och patienten var nöjd med form och längd på de med komposit återuppbyggda överkäksincisiverna, utfördes skalkronor med samma utseende som komposituppbyggnaden, utan någon preparation palatinalt och med lite preparation i emaljen på buckalytorna. Behandlingen var färdig i mars 2009.

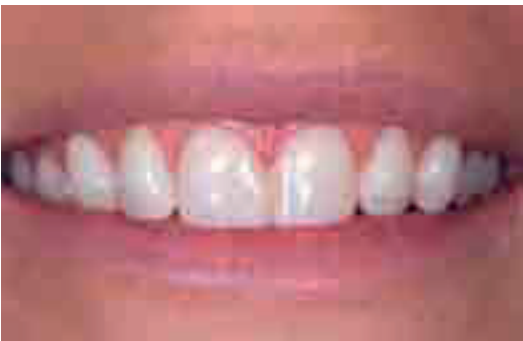
Figur III: Komposituppgnaden i fronten.

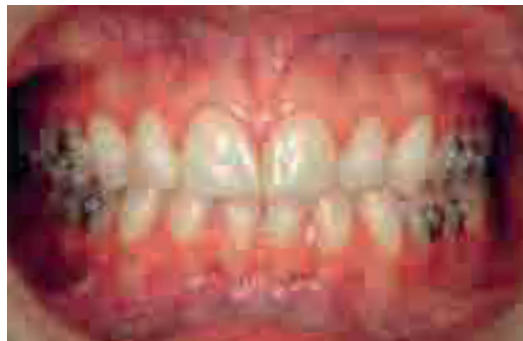
Figur IV: Brackets.

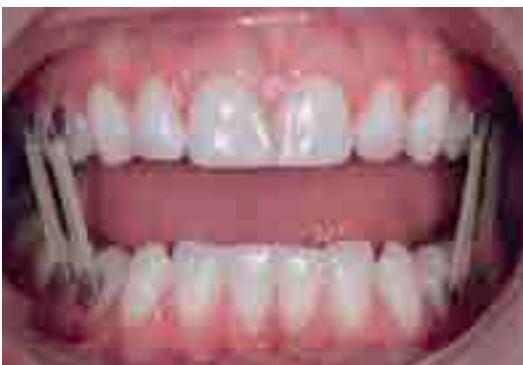
Figur V: Gummidragen vid brackets på premolarerna.

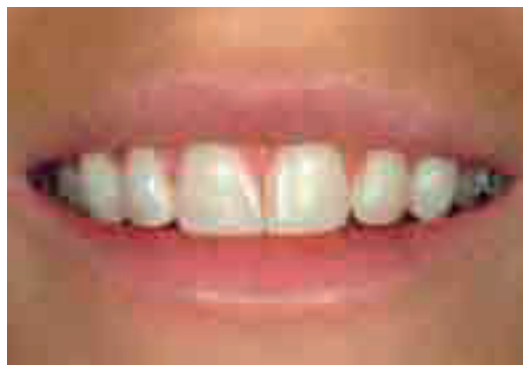
Figur VI: Leende med komposit och brackets.

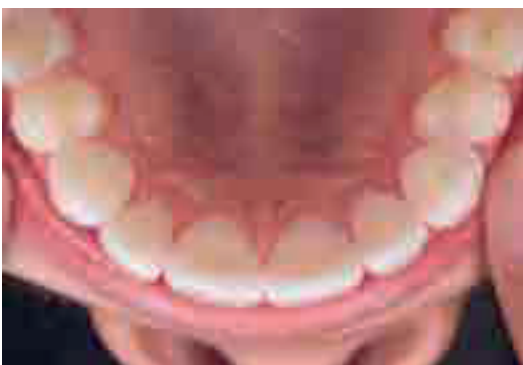
Figur VII: Utseendet palatinalt efter att skal-kronorna är på plats.

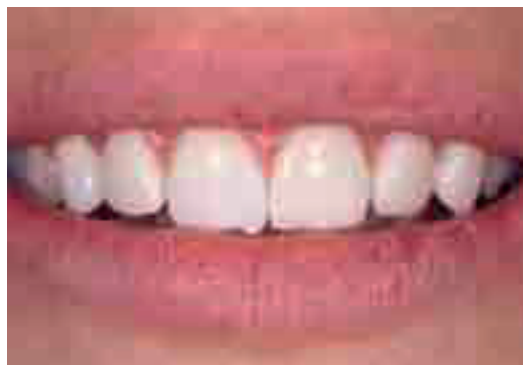
Figur VIII: Efter behandlingen.
