Gästrum, rum 308,  
Gästrum, rum 309

Mycket högt kulturhistoriskt värde

## Övre vinden/ hanbjälksvinden, plan 400

## Lusthuset

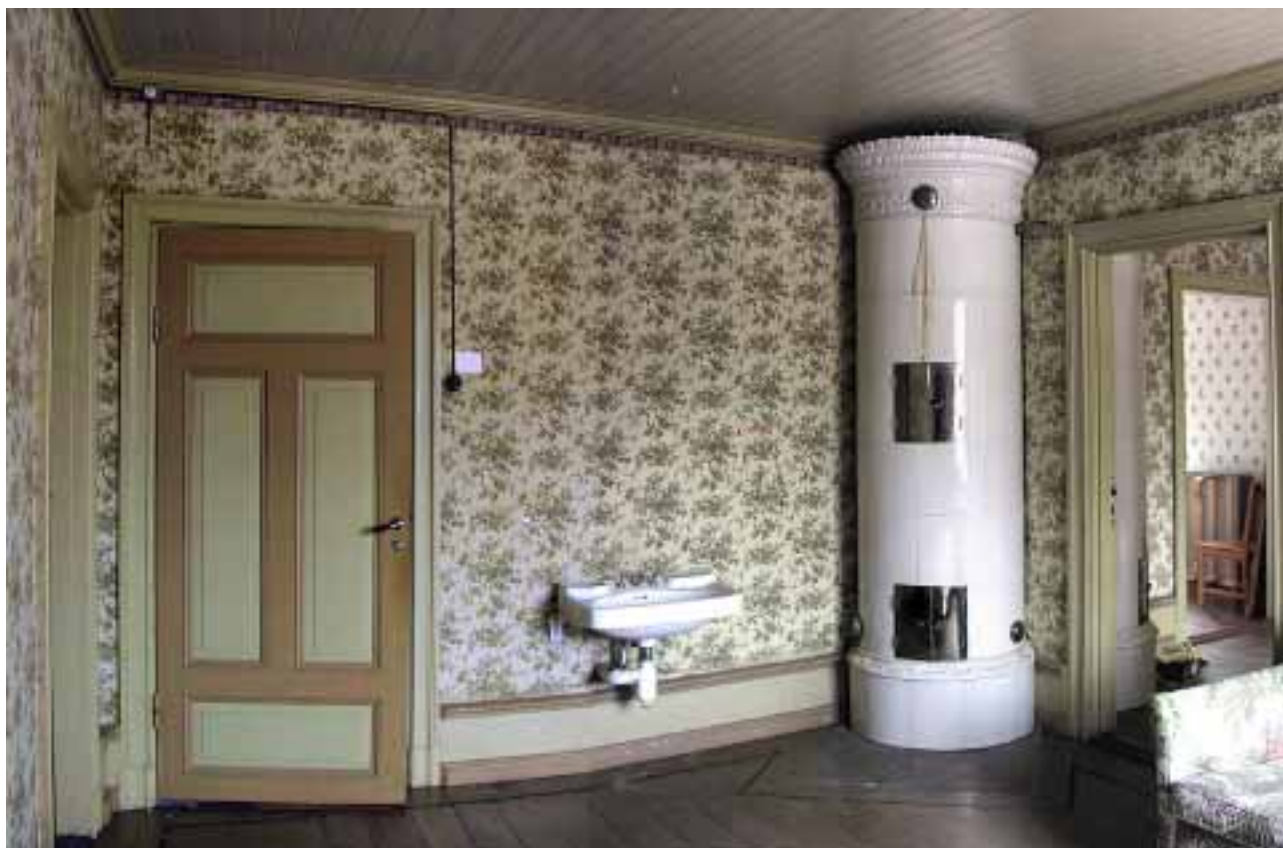
Rum 309, längst t v skymtar dörren till vindskontoret 310, därefter kökstrapphuset 317. Till höger genomsikt via gästrum 308 till jungfruns rum 307. I båda rummen är golvet målat i en kulör, med en mörk linje.

Dessa två rum har ett särskilt högt värde genom att de är praktiskt taget helt bevarade i ursprungligt skick. Målningen på golven, på dörrar och lister samt i taken är i ursprungliga, tidstypiska jordfärgskulörer. Tapeter och kakelugnar är också goda representanter för 1890-talets inredningsmode. De få 1900-talsinstallationerna är i sig värdefulla inslag från sin tid.

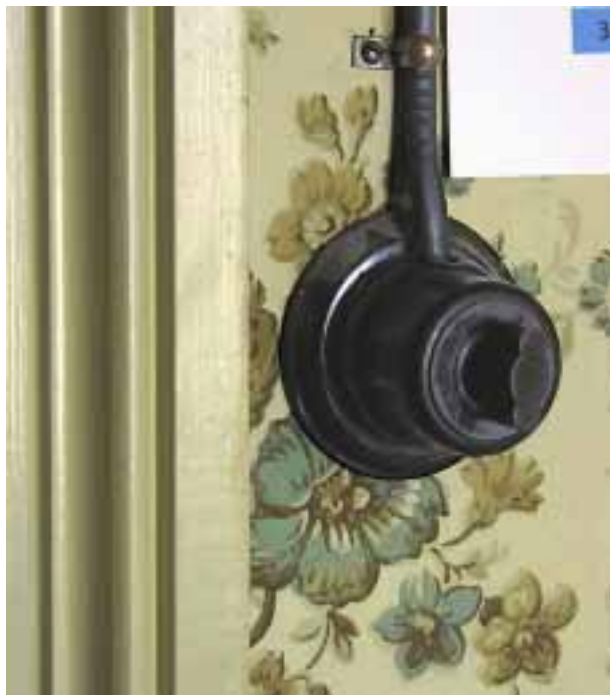
Rum 309. Strömbrytare i svart bakelit på svarvad träplatta. Fodret har tidstypisk rik profilering i schweizerstil. Dörrar, fotpanel och taklist har två kulörer, medan foder och fodersockel är enfärgade.

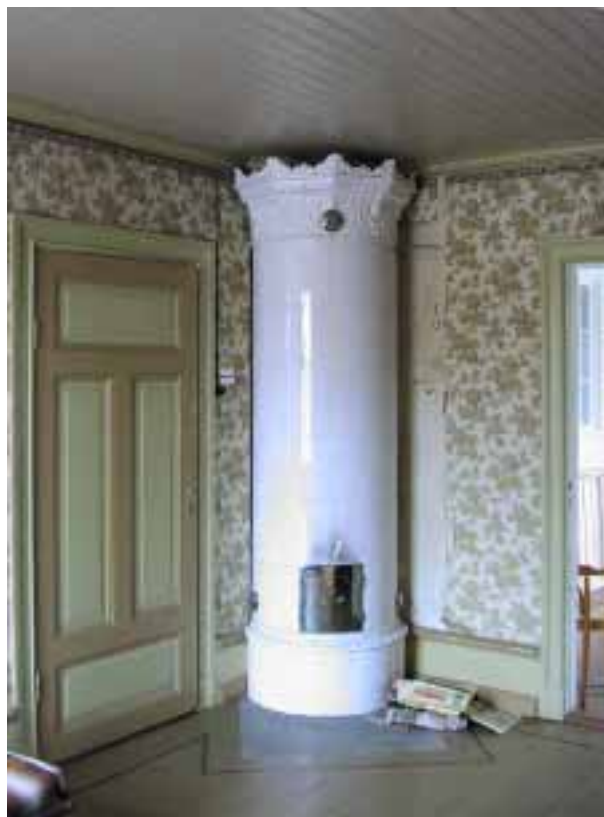
Rum 308. Dörrar till 309 (vänster) och 307. Det åttkantiga kakelugnskrönet är ovanligt. Vägguttaget i svart porslin sitter på en svarvad träplatta, ovanför fotpanelens rikt profilerade krönlist.

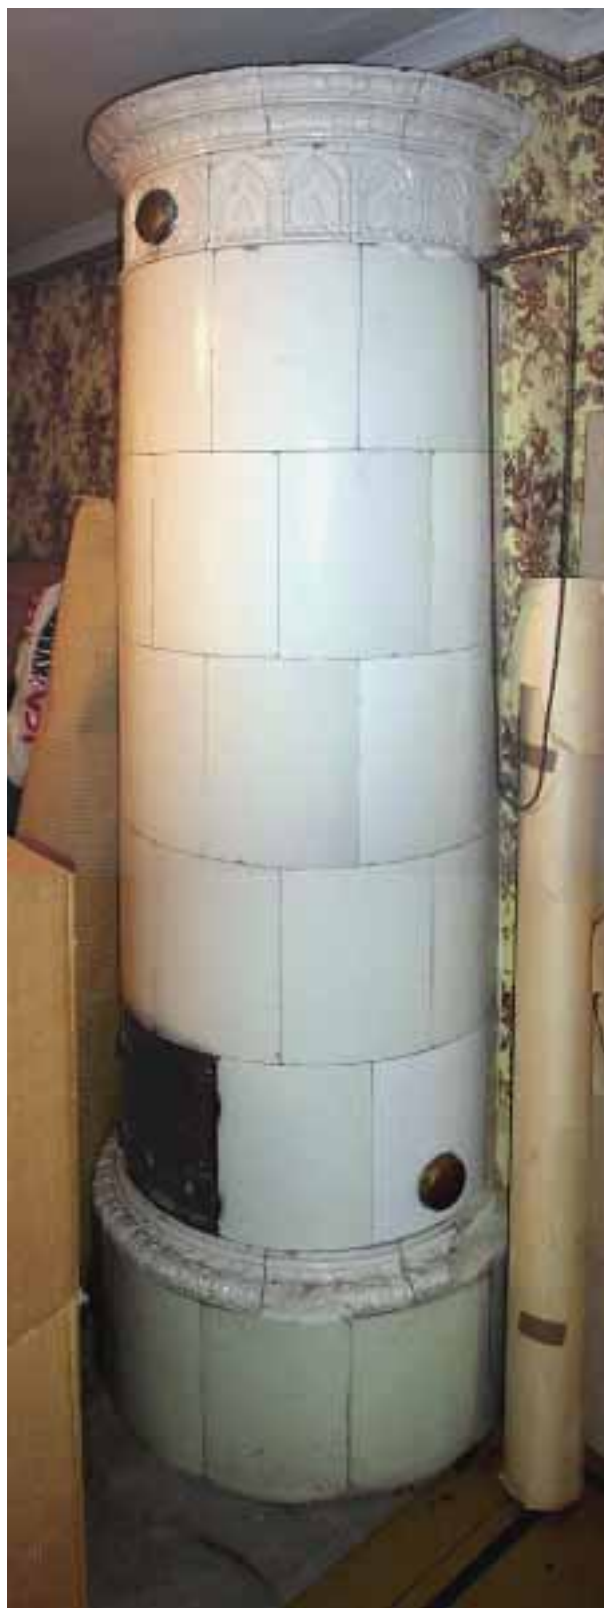
Rum 308. Dörrar till 309 (vänster) och 307. Det åttkantiga kakelugnskrönet är ovanligt. Väggtaget i svart porslin sitter på en svarvad träplatta, ovanför fotpanelens rikt profilerade krönlist.

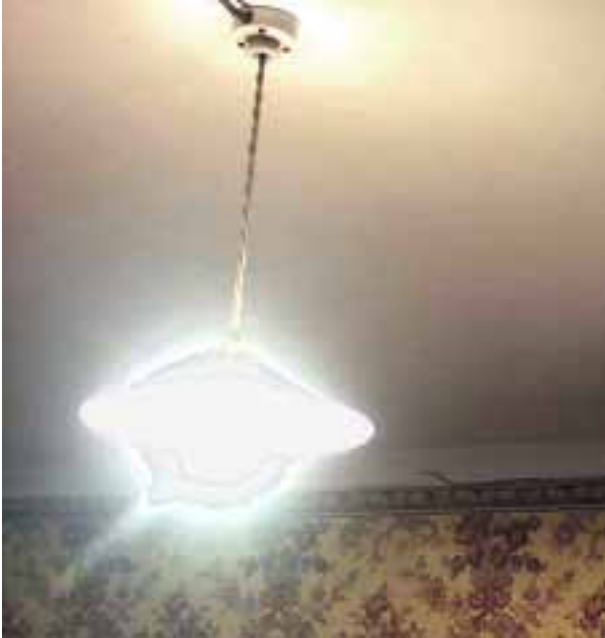
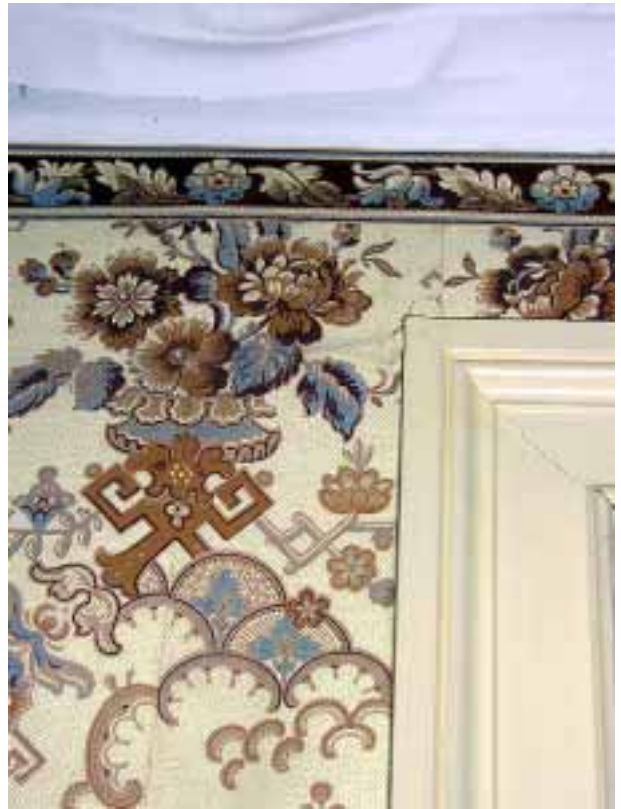
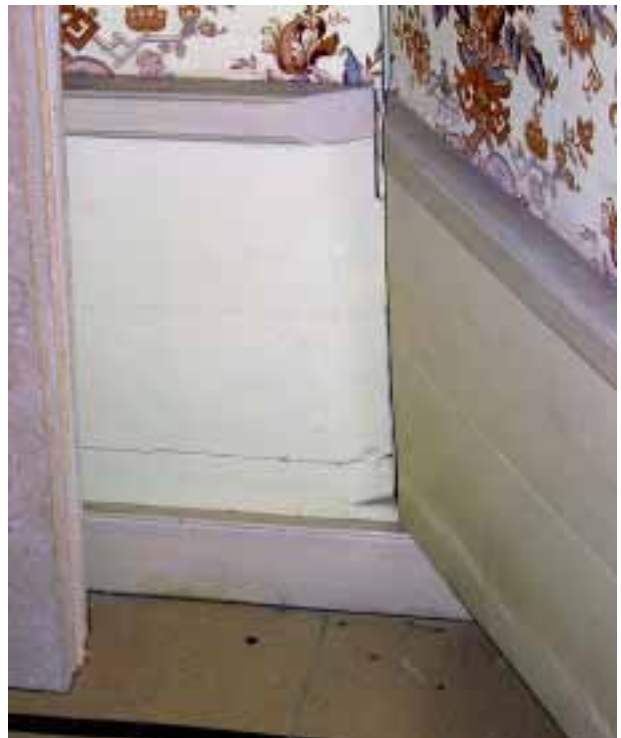
*Rum 311. Ovan: taklampan är från elektricitetens barndom, med ursprungligt porslinsfäste och tvinnad ledning.*

*Ovan höger: tapeten har ett tidstypiskt mönster och karakteristisk bård. Färgerna är ovanligt väl bibehållna, eftersom väggarna inte utsatts för direkt dagsljus. Fodret har enkel profilering i tidstypisk schweizerstil.*

*Nedan höger: fotpanelen är enkelt utförd, och liknar mycket den i garderoben i rum 112. Profileringen härstammar från 1700-talets senare del, men användes också i början på 1800-talet.*

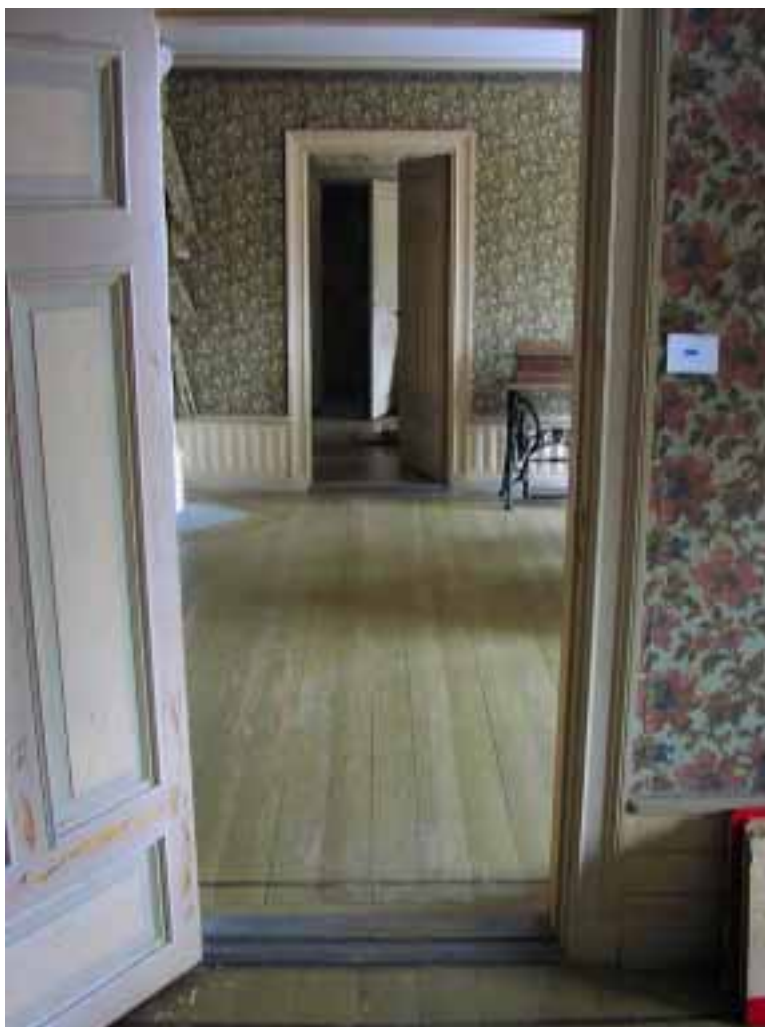
*Vy från 314 genom 313 till 312, där en dörr står på glänt till garderoben 312B. Golven är målade med guldockra, som imiterar ek, medan träsklarna är kalkstensgrå.*

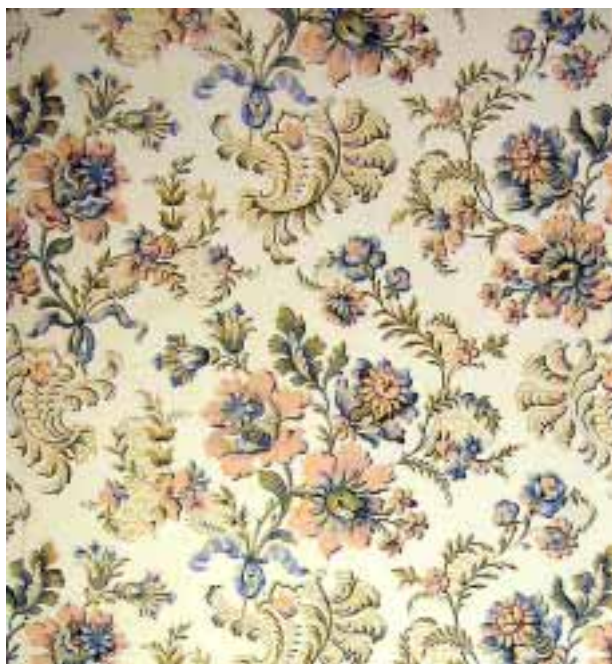
Rum 312. Bilden visar tapetvådens bredd och rapport. Den tvåfärgade fotpanelen kan enklast beskrivas som en pärlspont, men utan de fasade ytorna.

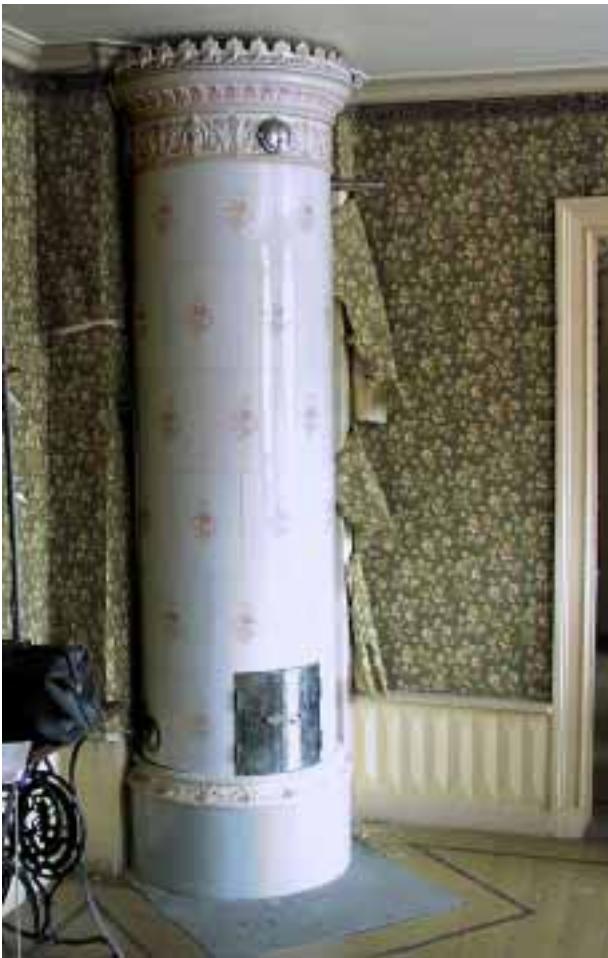
Rum 313. Detta rum är större och har mer påkostade detaljer, såsom fotpanelens fasettfyllningar och kakelugnens förnicklade luckor. Under tapeten sitter makulatur, Dagens Nyheter från 1894.

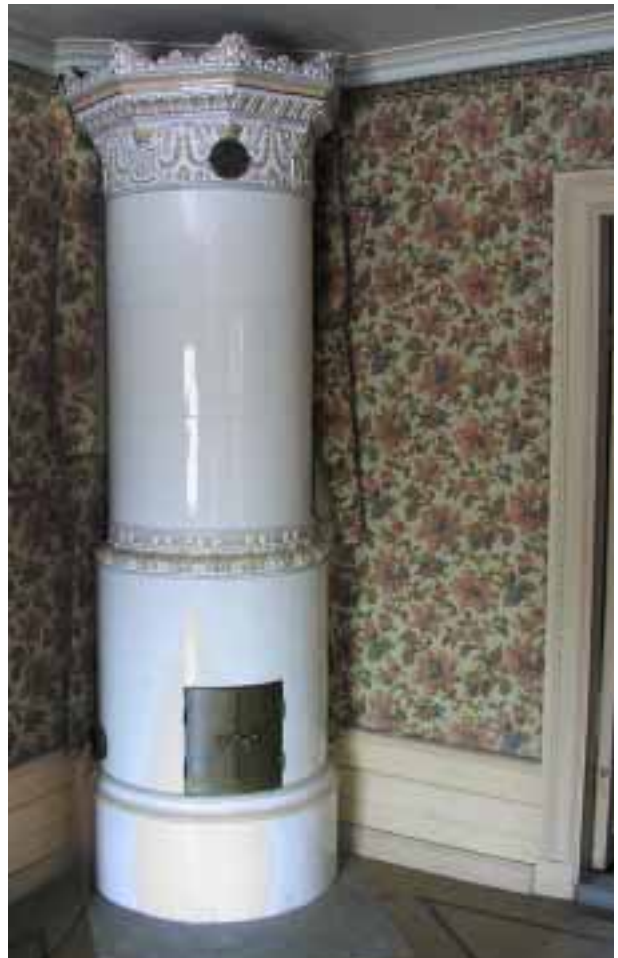
Rum 314. Kakelugnarna i de två mindre rummen har gördelsims, mässingsbeslag och vit sockel. Nedtill på en vägg sitter en mycket ovanlig typ av vridströmbrytare.

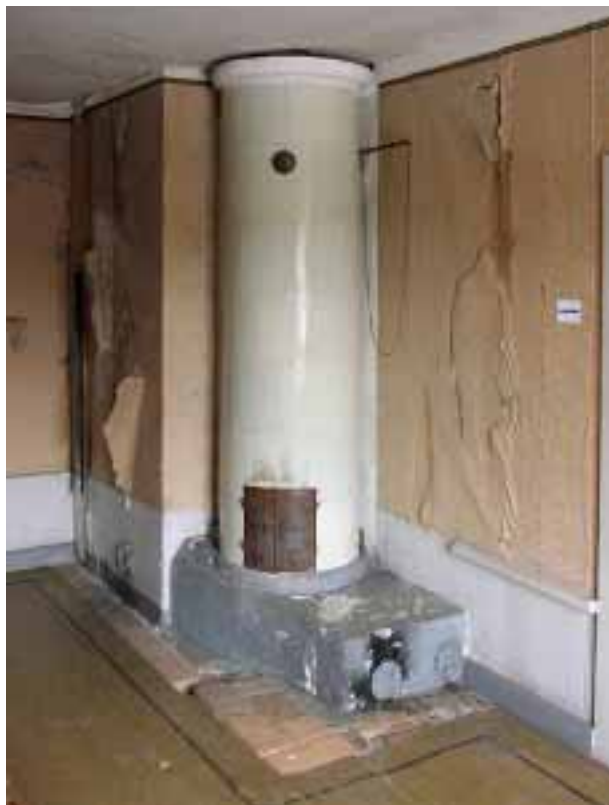
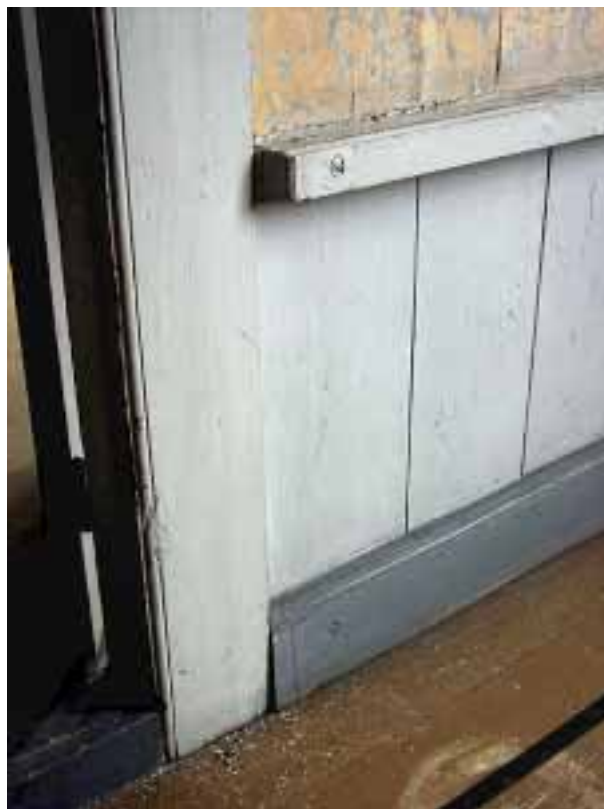
Rum 316A. Rummets utseende tillkom troligen vid 1800-talets mitt. Då delades gavelkammaren itu, och kakelugnar sattes upp på var sida om mellanväggen. Eldstadsplanen av tegel är troligen ursprunglig. Fundamentet med sotluckor blev nödvändigt när rummet under delades med en kakelugn i varje. Fotpanel och dörrfoder har ett mycket enkelt utförande, med handhyvlade lister och synlig spikning.

De två rummen var ursprungligen en stor gavelkammare. Det syns på att mellanväggen är tunn och står mitt över en golvbräda. Dessutom finns tre tapetlager på ytterväggarna, men på mellanväggen två. Golvet är det äldsta synliga, med breda kilsågade bräder och smidd spik. Kakelugnen i öster är riven, medan den är bevarad i väster. Form och färg är typisk för empiretiden, den är därmed en av husets äldre kakelugnar. Dörren till vinden är i rokokostil, och troligen tillverkad på 1700-talet. Spegelarna är handhyvlade, gångjärnen har bladform och är kanske från 1700. Denna dörr kommer därmed från ett äldre hus.

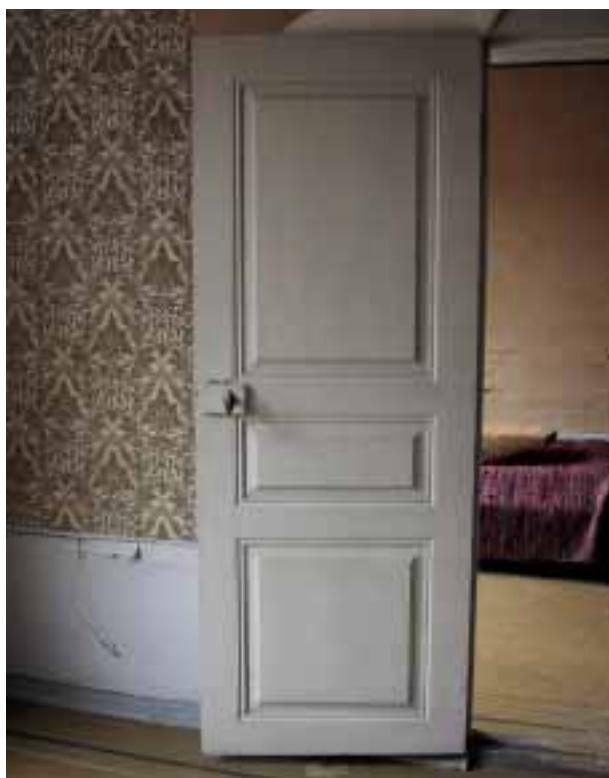
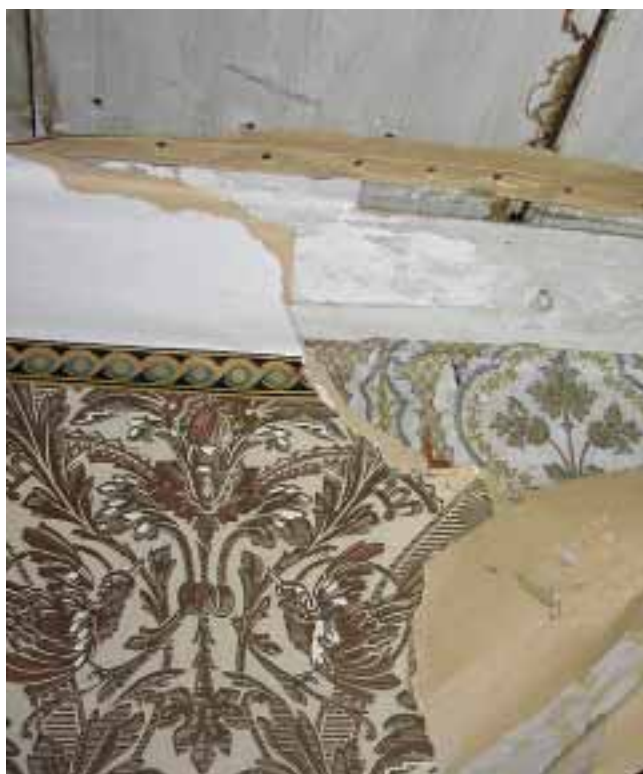
Rum 316B. Dörren kan vara en återanvänd tapetdörr. Tapeten har hög kvalitet med ett mindre vanligt fågelmönster, troligen från 1870-80-talen. Under den sitter en tapet från 1800-talets mitt. Golvet är lagt med korta breda kilsågade bräder, som på traditionellt vis möts i en generalskarv tvärs över rummet. Den enkla dekormålningen är likadan som i gästrummen. Den borttagna kakelugnen har saknat eldstadsplan.

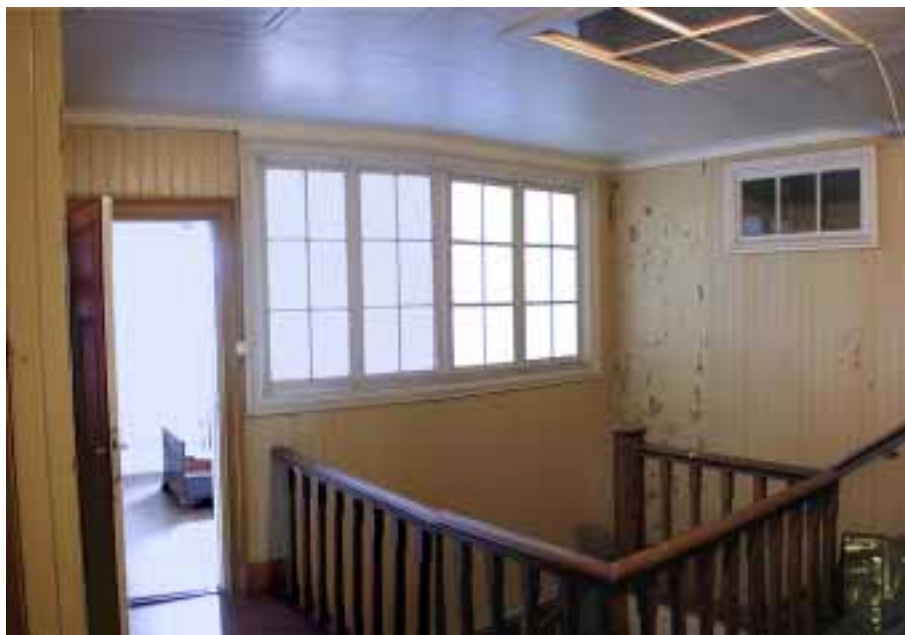
Rum 317, ovan dörr och fönster till 307 samt klosett 317B. Nedan öppen dörr till 309, t h fönster och dörr till Mörka rummet 311.

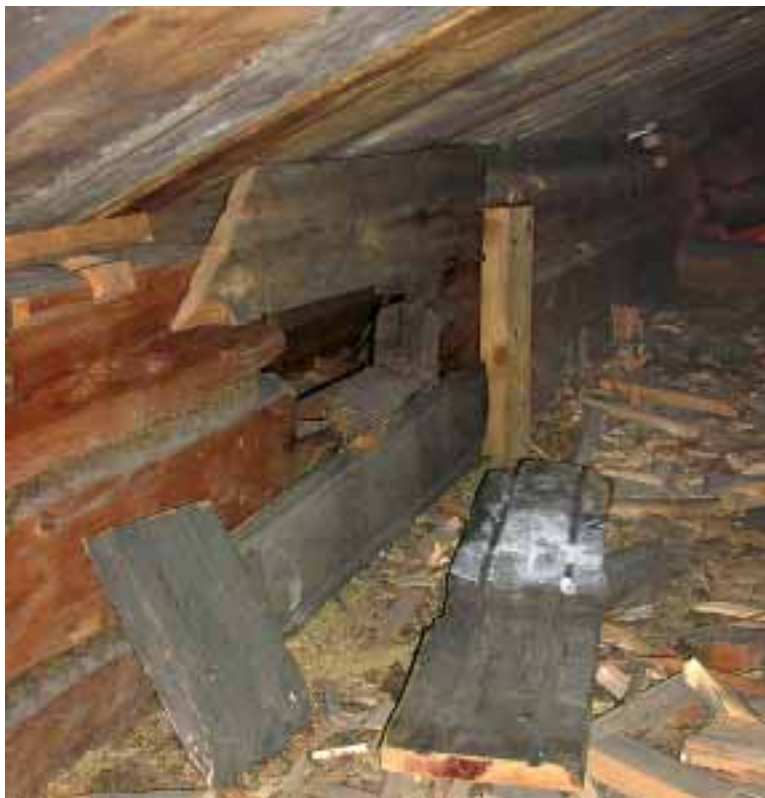
Rum 401, foto av den nedmonterade S gavelspetsen, där det finns ett urtag efter ett litet fönster. Jämför sid 15. Gammal yttertakpanel, med hyvlade vattrännor, har återanvänts eller sparats.

Rum 403, dörr mot 404. Här står en rund fönsterbåge från 1800 sparad. På andra sidan dörren är timret rödfärgat.

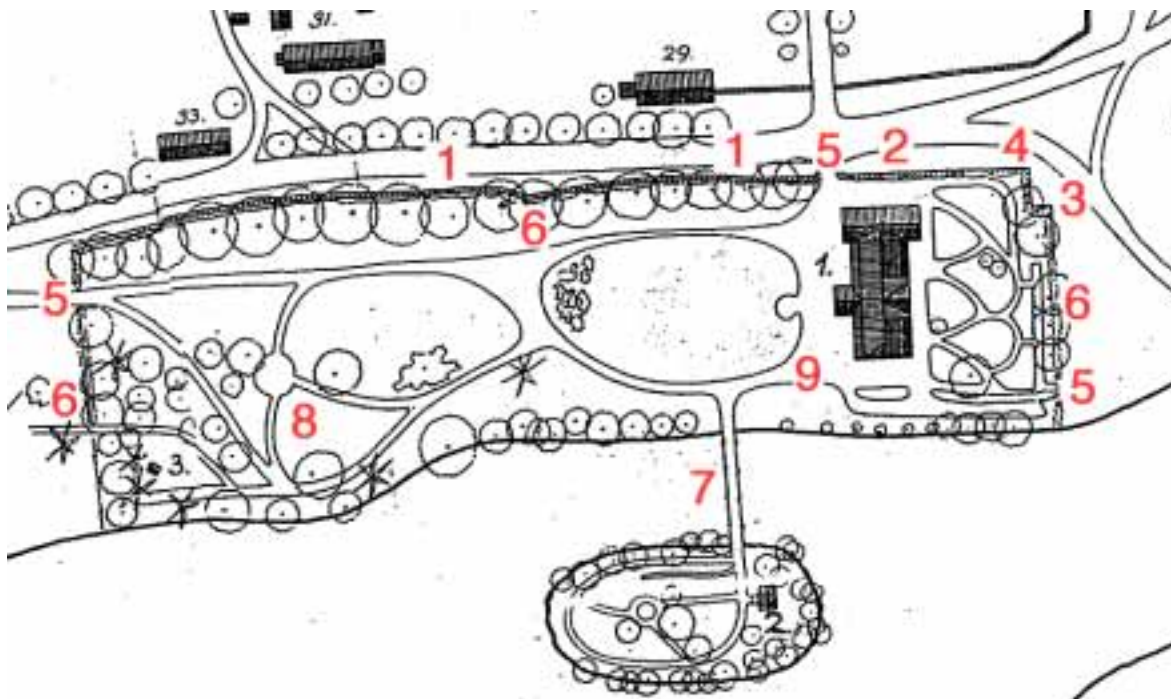
Tomten 1955. Skala ca 1:1.500. Bearbetad detalj av karta i Nordiska museets arkiv. Kartbilden är inte exakt med avseende på mått och orientering. Hus nr 2 är Lusthuset på holmen, nr 3 i sydväst är ej bevarat. Röda siffror hänvisar till förteckningen på sid 93.

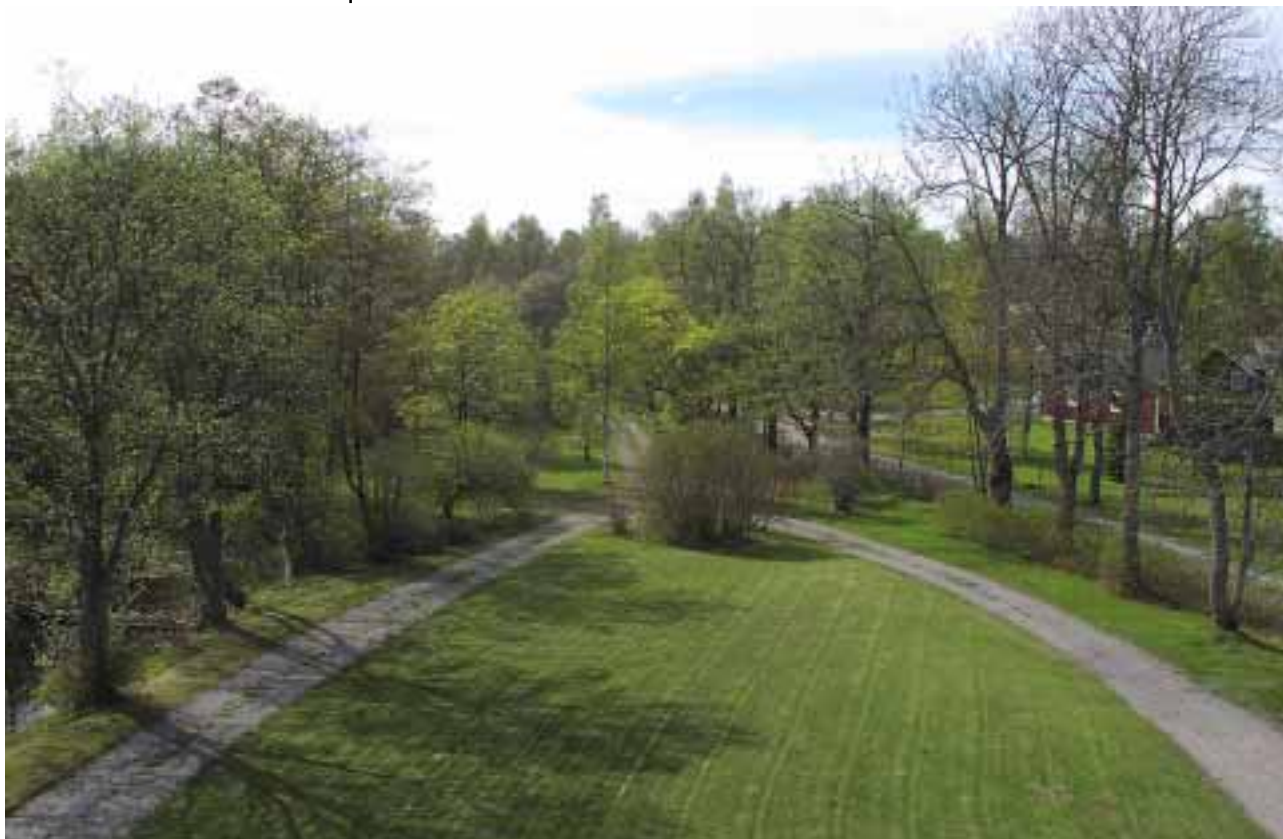
Vy mot väster. Längs vägen står stora träd, bl a ask och lönn. Längs stranden finns framför allt al. Gräsytan i förgrunden kallades Flundran. Vid borte änden finns olika buskar, bortom dem t v en liten kulle med flaggstång och syrénberså. I väster avgränsas tomten av en rad gamla lindar.

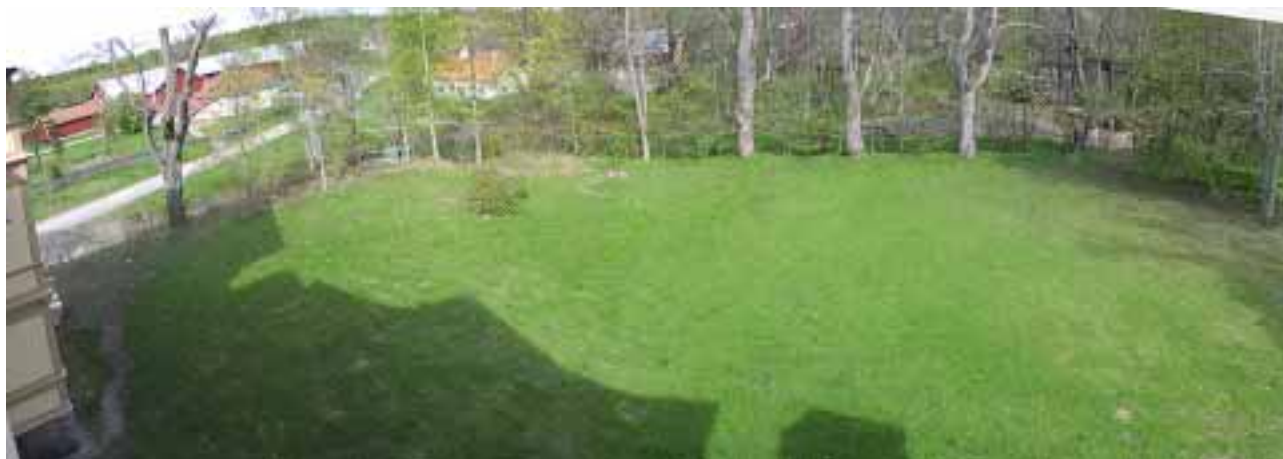
Panorama mot öster. Här fanns ursprungligen ett mönster av grusgångar. I hörnet mot vägen döljer sig två jordkällare. Över en av dem stod troligen en arbetarbostad som revs på 1880-90-talet. I högra hörnet ses en restaurerad grind, som leder ned mot hyttan.

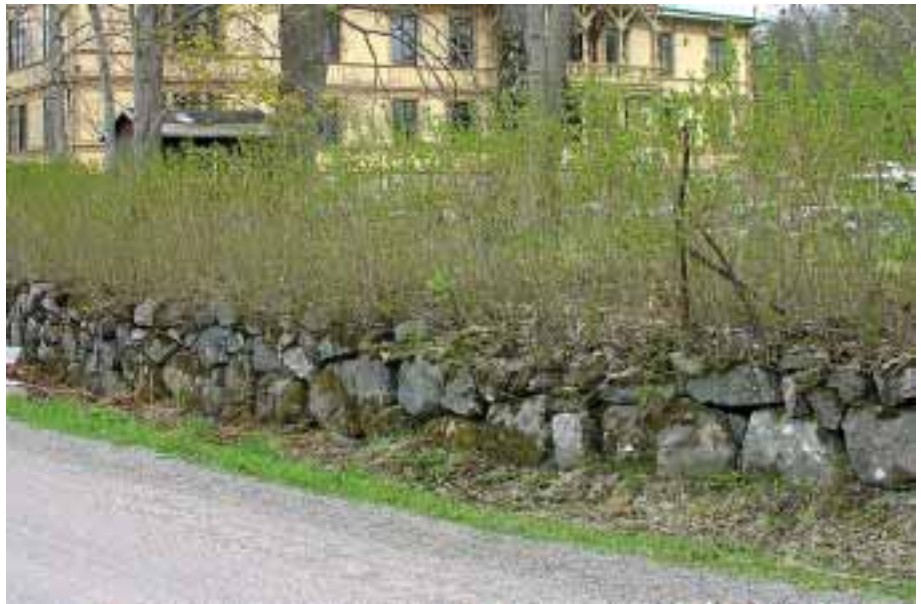
*Från norr. T v östra källarens framsida, t h norra källarens igensatta dörr.*

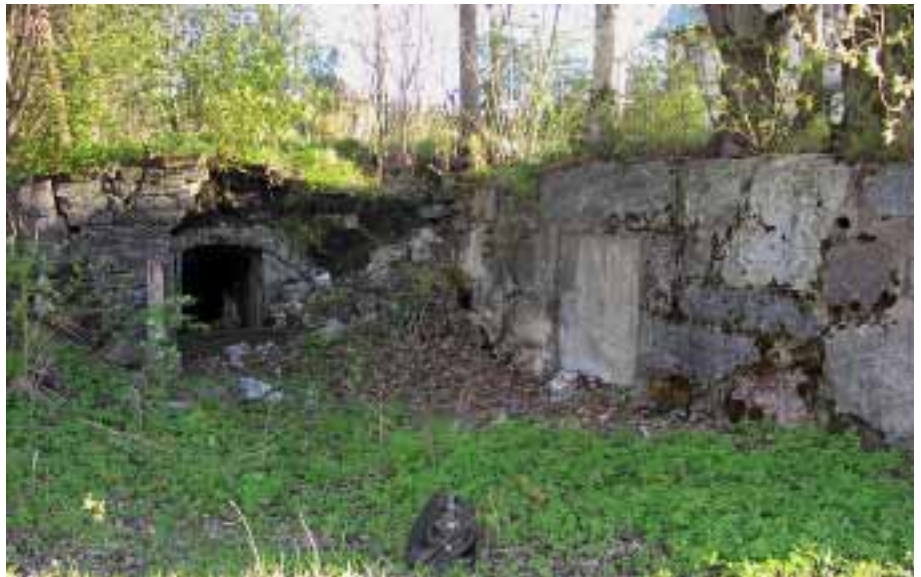
*Bron från sydost. Den föregicks av en betydligt elegantare välvd bro, med formgivna räcken m m.*

- 7 Bro till holmen Balkbro av trä i tre spann, från 1960-80-talen. Underrede av kraftledningsstolpar. Fundament och plintar av betong från 1900-talets mitt, pågjutna på granitfundament troligen från 1890-talet. Foto omkring 1900 visar en välvd bro med kryssräcke.

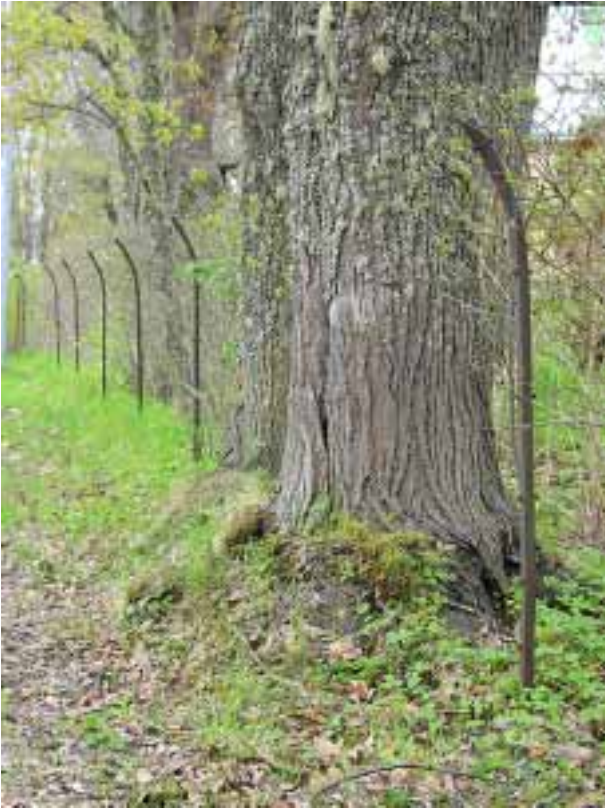
*Tomtens V del, vid landsvägen. Utanför trädraden står de smidda staketstolparna.*

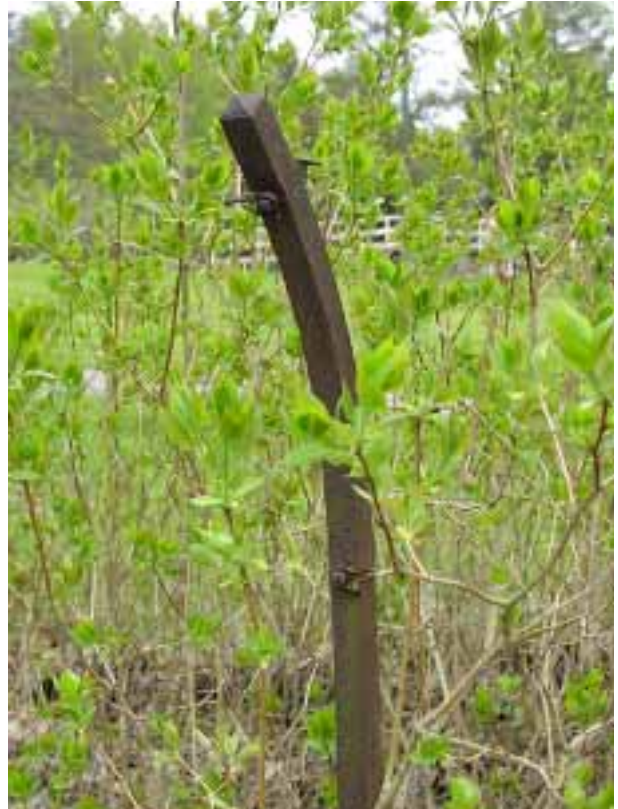
*En staketstolpe där både nitar och taggtråd sitter kvar.*

- 6 Staketstolpar Smidda stolpar ca 170 cm av 1-tums fyrkantjärn, pyradmidformad topp och överdelen knäckt utåt. De är monterade i stenar och står med ca 3 m mellanrum runt hela tomten. Ca 50 bevarade, ofta dolda i häcken, ända ned till vattenbrynet. På varje stolpe 6 genomgående nitar med 20-40 cm mellanrum, på enstaka finns taggtråd kvar runt nitarna. Staketet bör alltså ha hållit kreatur från tomten. Flera stolpar har smitt stag. Många stolpar har stämpel MR för järn från Iggesund och Nianfors fr o m 1876. Spår av linoljefärg, troligen mörkgrön. Många i väster är nedböjda av nedfallna träd eller schaktning. Många längs vägen är stukade av snöplog el dyl. I sydost ligger en i vattnet.

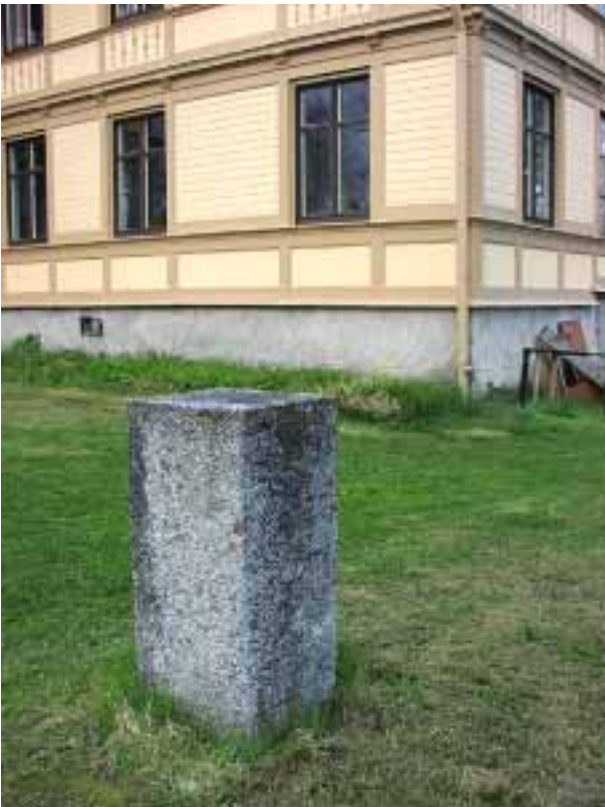
*En bit från husets sydvästra hörn står ett fundament för solur.*

- 8 Flaggstångsfundament Granitstolpe 1890-1920-tal
- 9 Fundament till solur Fyrkantig plint av granit. Finns på foto 1955, ej omkring 1900.

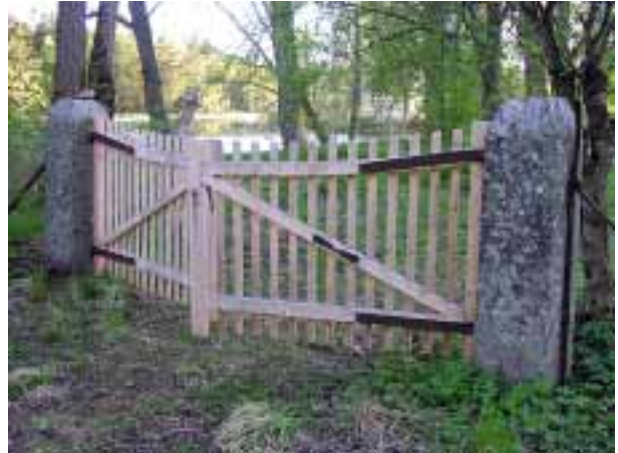
*Den östra grinden är nytillverkad lika en rötskadad grind på platsen. De smidda delarna återanvändes.*

- 5 Grindstolpar 3 par stenstolpar troligen från 1890-talet. Ö grind rekonstruktion av befintlig med återanvänt ålderdomligt smide. N paret påträffades på tomten 2003 vid schaktning. N grind är inköpt begagnad och saknar känd anknytning till Långvind, men påminner om ursprunglig grind (enligt foto NM 1955). V grind saknas.

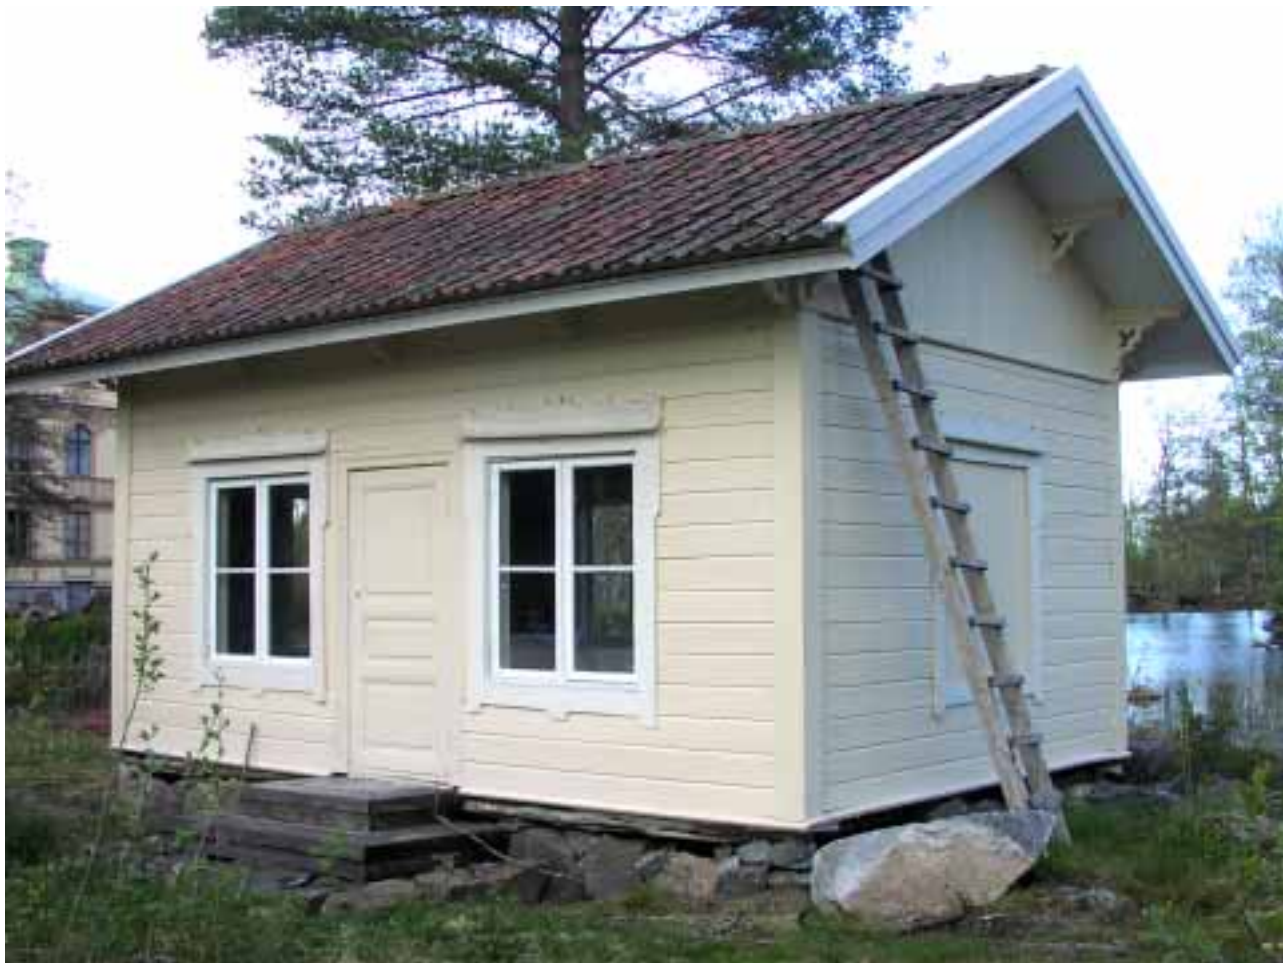
Från sydväst. Fönster, dörr och dörrfoder från omkr 1800, fönsterfoder och takfot från sent 1800-tal.

| <b>Fasad</b> | 1800-t | Enkelfassspont med hyvlat yta, ca 6 tum bred, i gavelspetsar stående slät panel. Släta knutbräder. Allt blekgult. |
| <b>Dörr</b> | omkr 1800 | Halvfransk rokokodörr, 1700-talsprofilering. Järnnyckel, franska gångjärn med sänksmida rokokoknoppar. |
| <b>Fönster</b> | omkr 1800 | S k litet rokokofönster. Många blåsta glas, smidda hörnjärn från omkr 1800. Vitt. Bågarna kan vara återanvända från herrgården. Blindfönster på södra gaveln. Litet lunettefönster på norra gavelspetsen, typiskt för tidigt 1800-tal. |
| <b>Tak</b> | 1890-tal<br>1900-tal | Stort taksprång bärs av tassar som stöds av figursågade konsoler. Tvåkupigt lertegel, maskingjort, med "profilerade"nockpannor. Vindskivor av nytt bandsågat virke. |

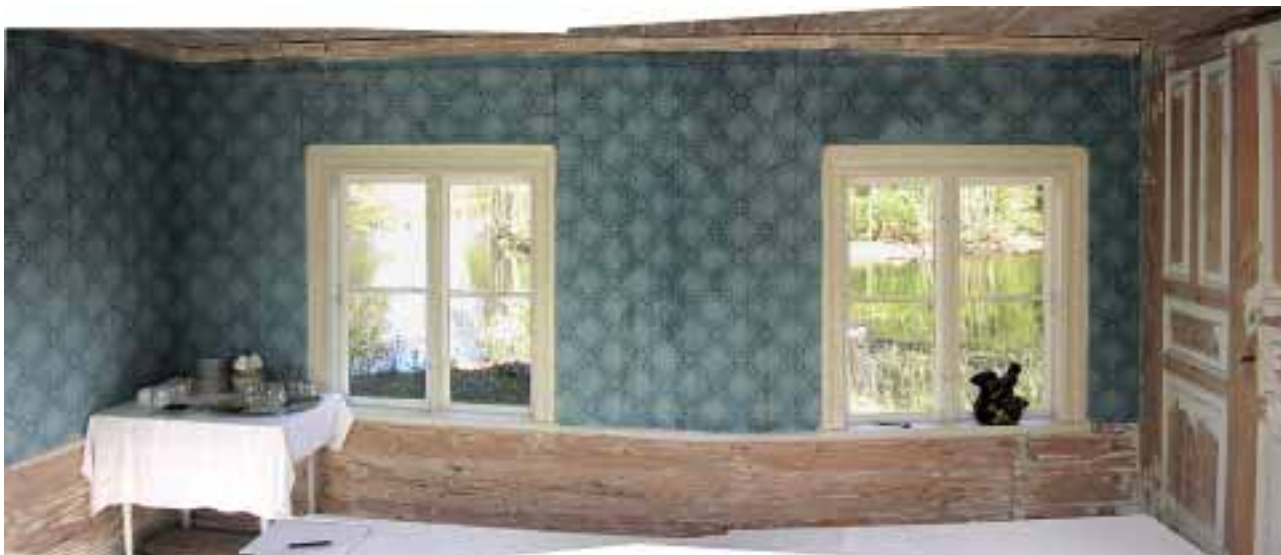
Vy från dörren, t h arkivskåpets dörrar.

| <b>Golv</b> | 1800-t | bräder 8-9 tums bredd, två fält båda med 3-dubbel fris, obehandlat. |
| <b>Vägg</b> | tidigt 1800-t | Hyvlat slät panel, liggande upp till bröstlist, stående ovanför. Panelen sitter kant i kant med fodren. Bröstningen renskrapat, däröver målad med schablondekor, ej limfärg. Omålad i arkivskåpet. |
| <b>Inredning</b> | 1890-1910t | arkivskåp vid S väggen, 2 halvfranska pardörrar med möbelgångjärn och infällda lås. Front med skuren enkel dekor. Ovala nyckelskyltar, förtenta. Hyllor med blyertspåskrift eller etikett på kanten. |

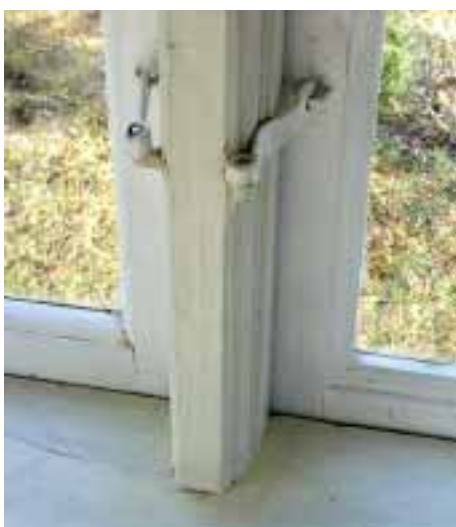
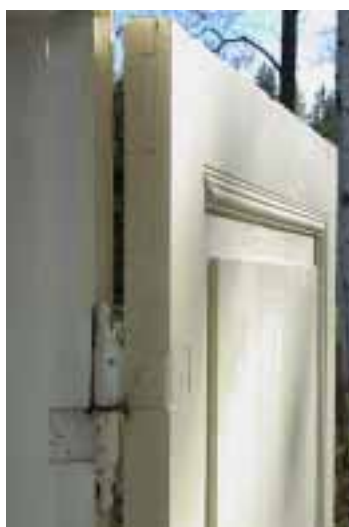
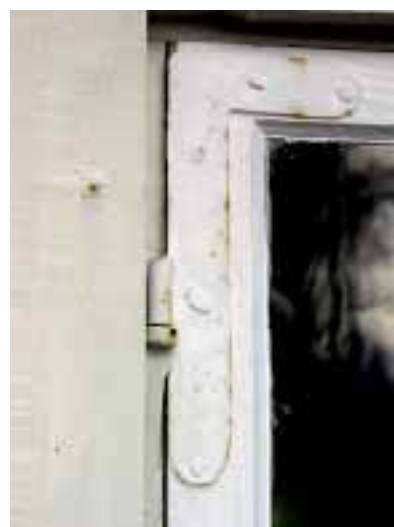
| <b>Fönster</b> | omkr 1800 | 2 lufts sidhängda utåtgående, enkla bågar med halvstavsprofil på spröjs, puckelhaspar (1700-t) och raka smidda haspar (1890-t), mittposterna rikt profilerade. |

Mittpost med olika haspar. Dörren, franska gångjärn med rokokoknopp. Fönstrets hörnjärn från omkr 1800.

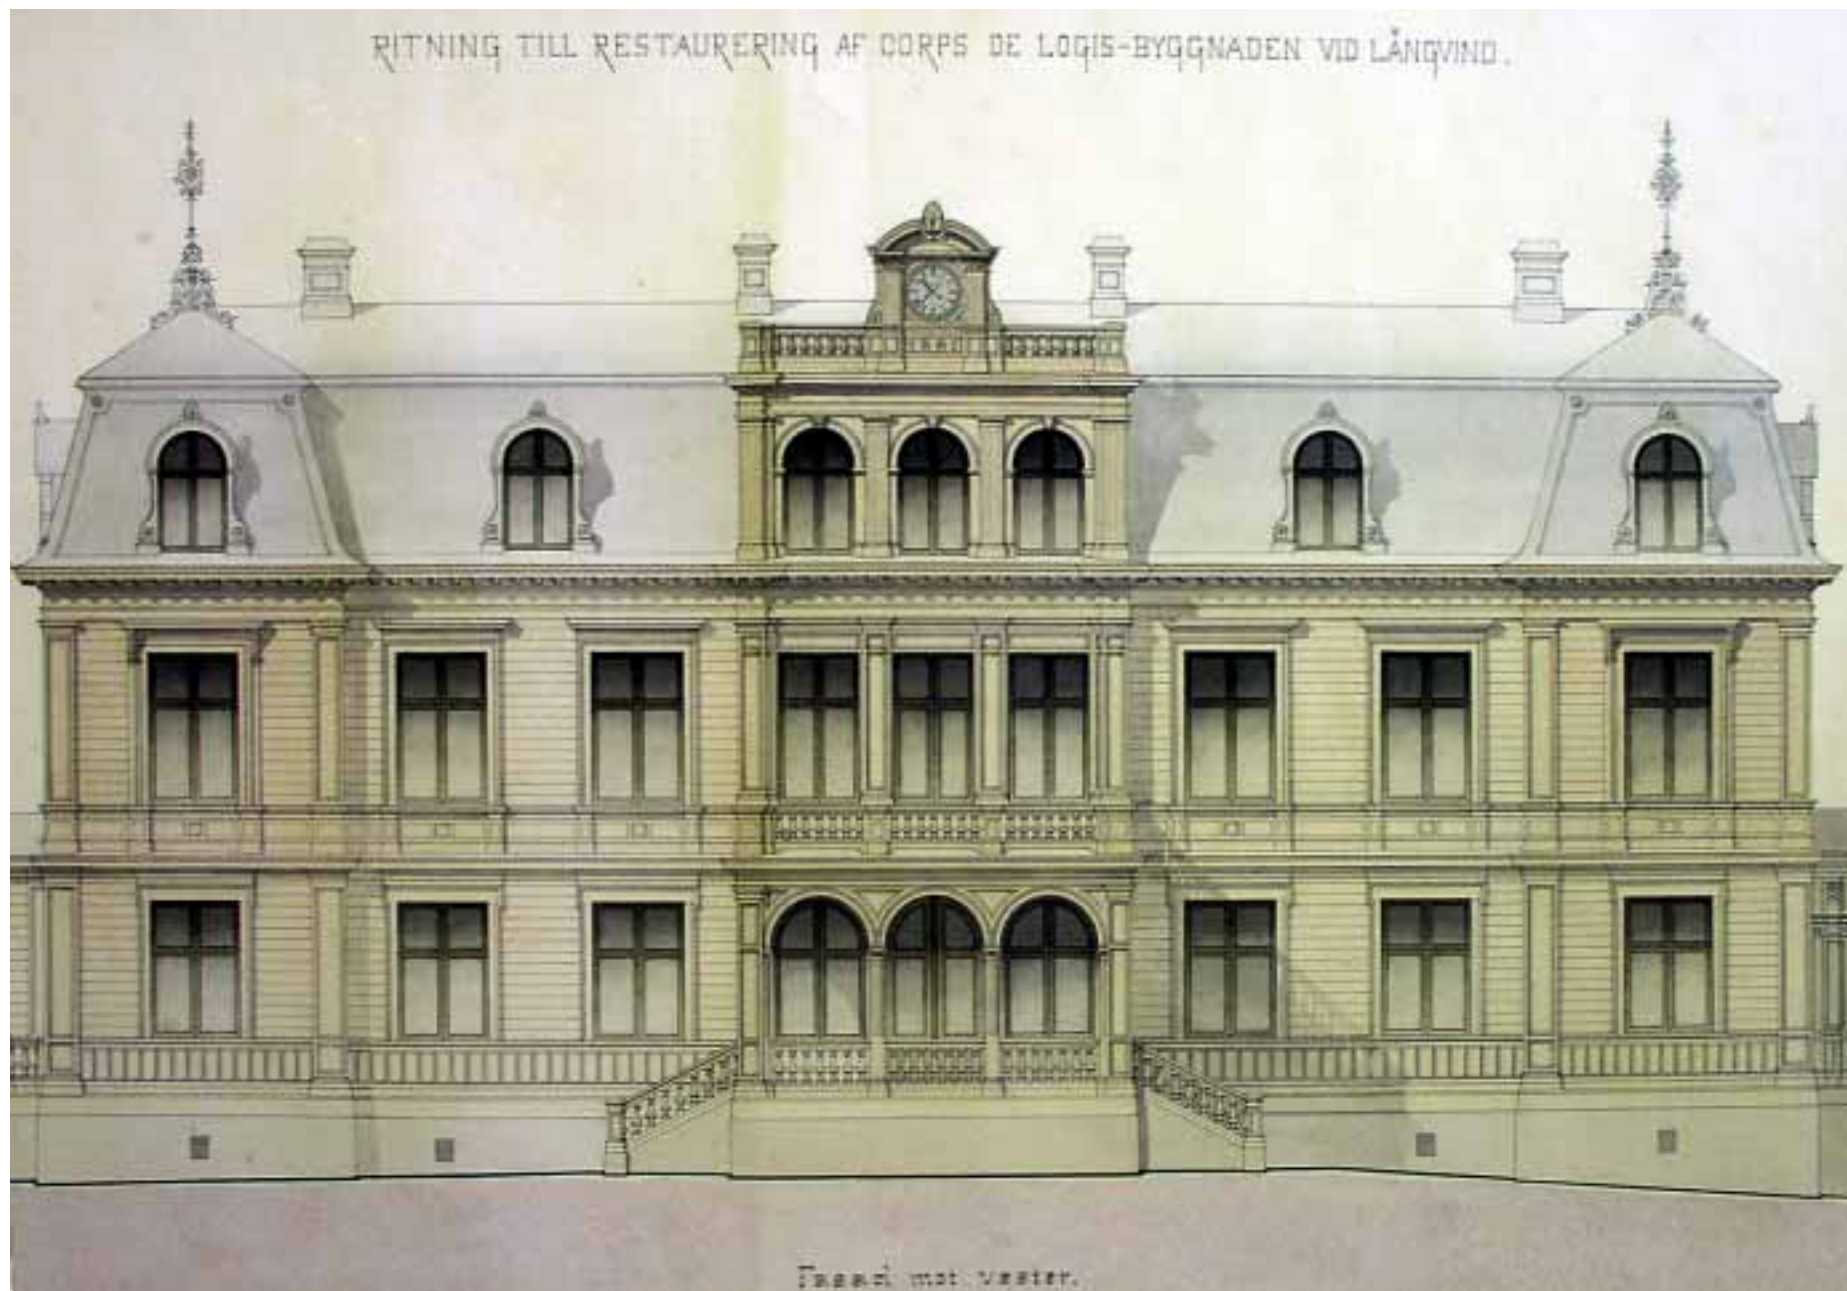
Ritning signerad Gefle i April 1881, Hedin & Laurentz, Fasad mot vester. Skala 1:100 HLA. Bearbetat digitalfoto. Beskuret.
