Gästrum, rum 308,  
Gästrum, rum 309

Mycket högt kulturhistoriskt värde

## Övre vinden/ hanbjälksvinden, plan 400

## Lusthuset

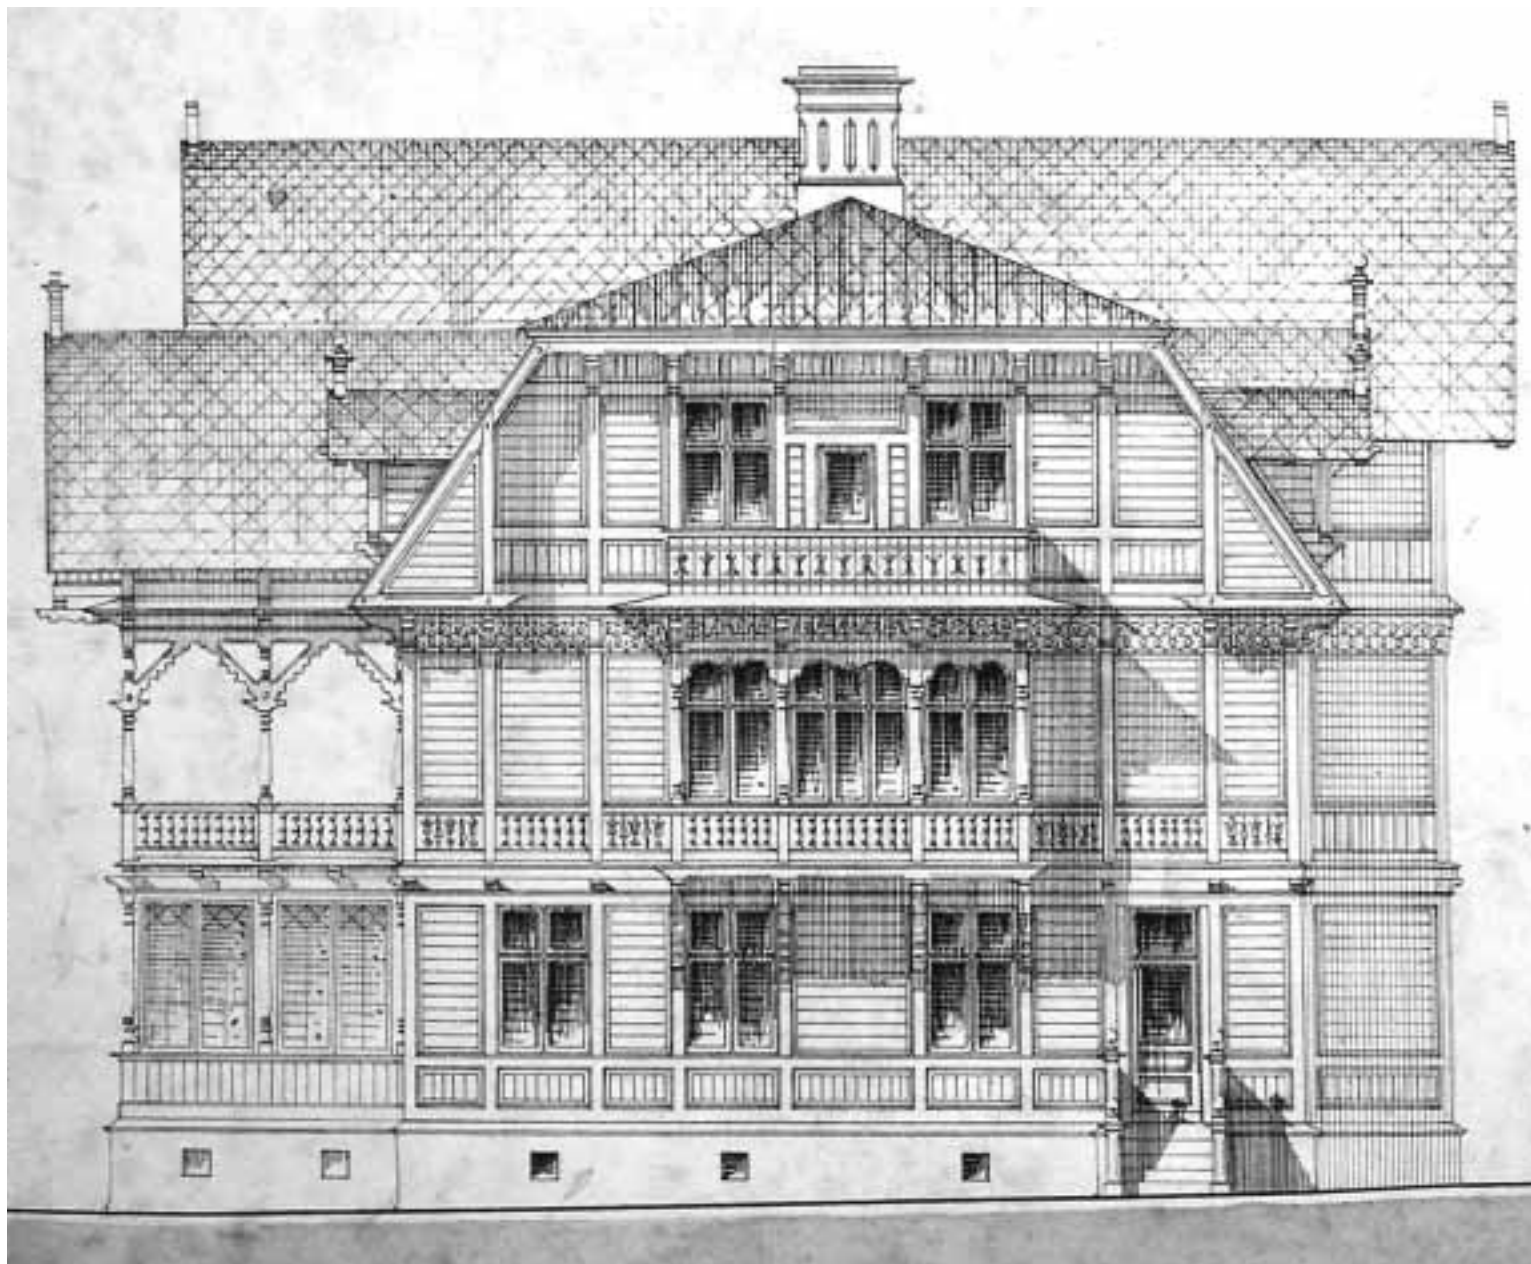
Ritning signerad Sundsvall i April 1891, S Malm. Södra gaveln. Skala 1:100. HLA. Bearbetat digitalfoto.
